ANEXO - IMÁGENES ILUSTRATIVAS

Las siguientes fotografías fueron captadas el jueves 1º de octubre de 2020.

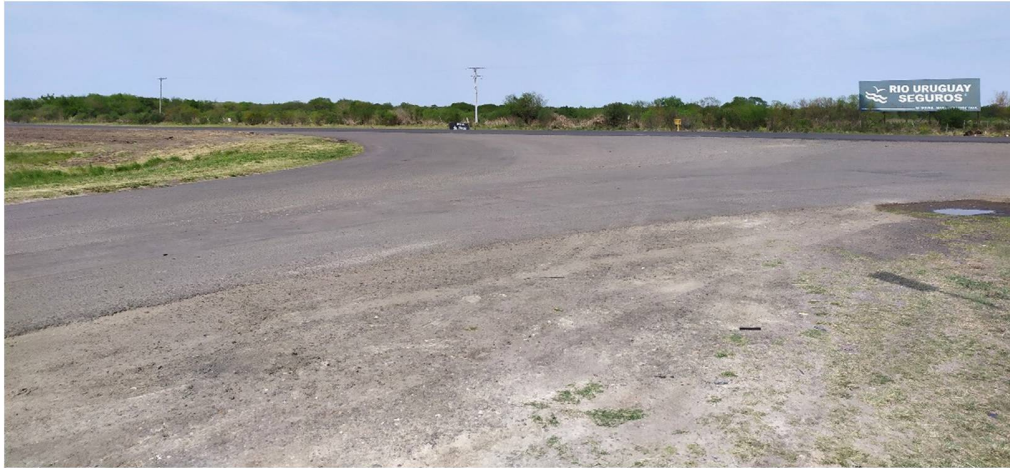
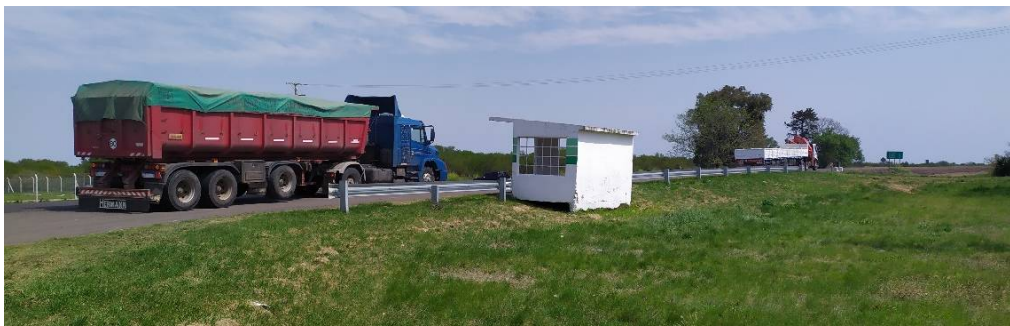
INTERSECCIÓN DE RUTA NAC. 127 CON ACCESO A BOVRIL
SE TORNA NECESARIO LA CONSTRUCCIÓN DE UNA ROTONDA

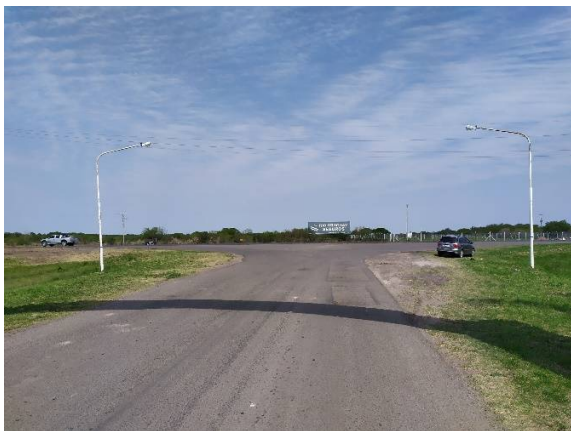
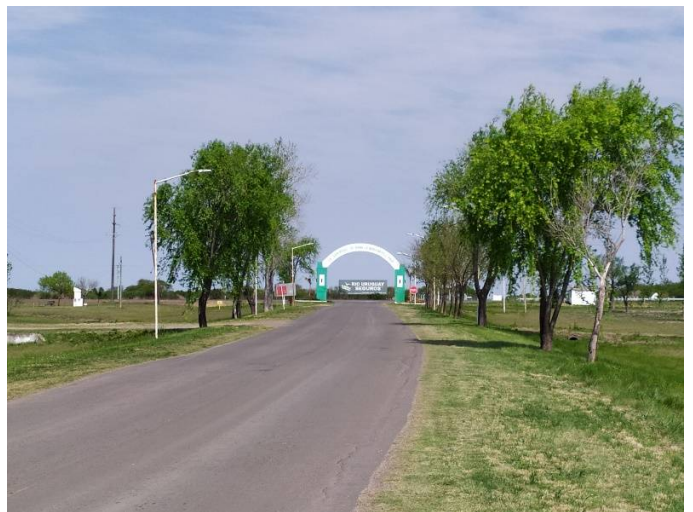
ILUMINACIÓN ACTUAL
SE NECESITA EXTENDERLA MAS ALLÁ DEL ARCO DE INGRESO

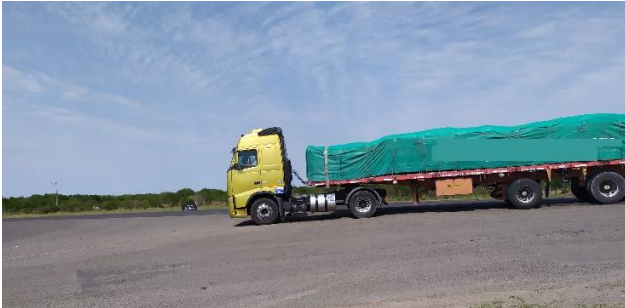
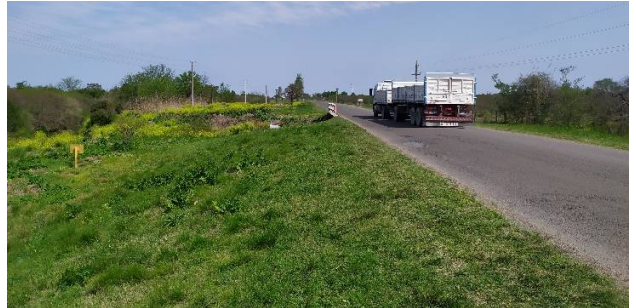
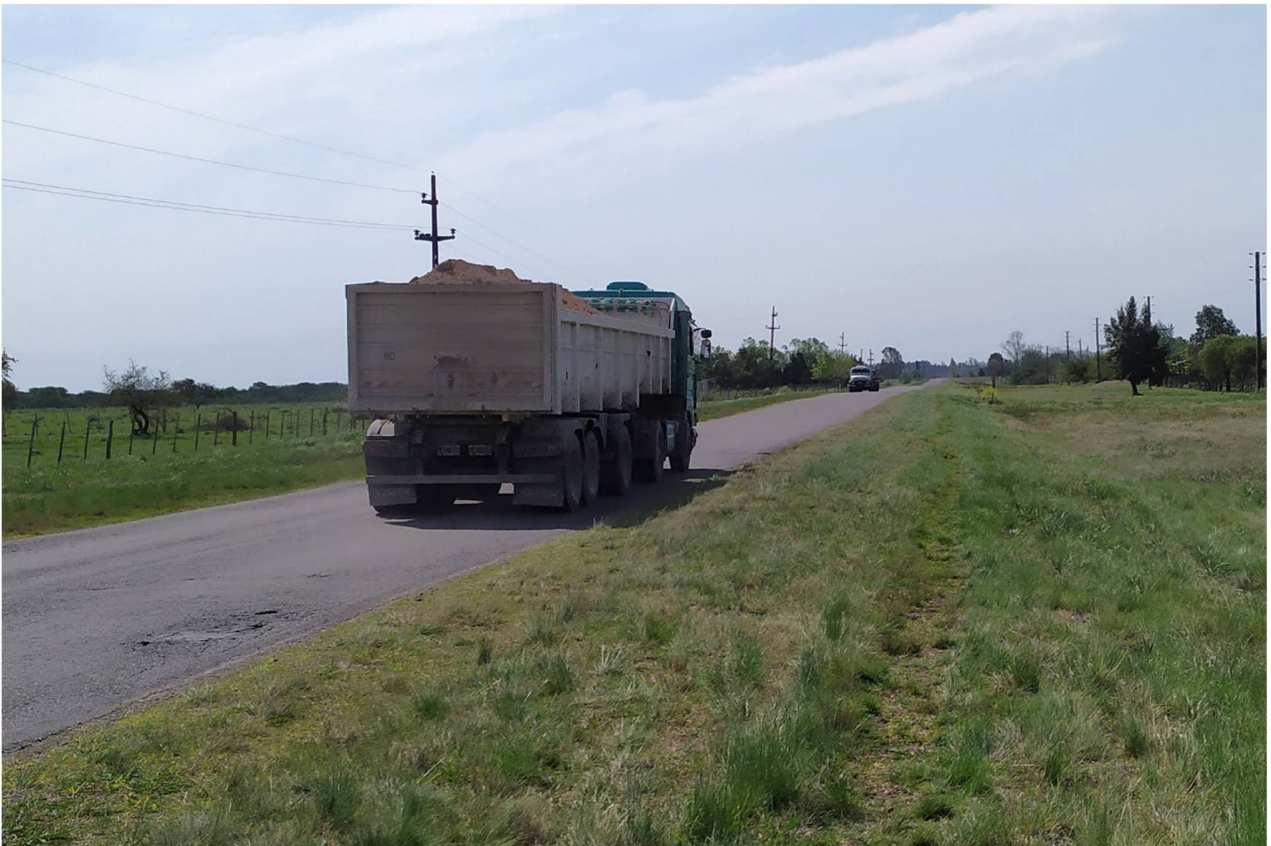
TRANSITO PESADO

ES NUMEROSA LA CIRCULACIÓN DE CAMIONES POR EL ÚNICO ACCESO PAVIMENTADO

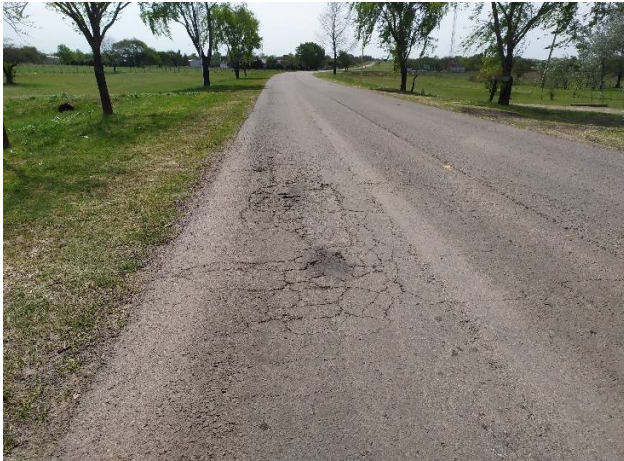
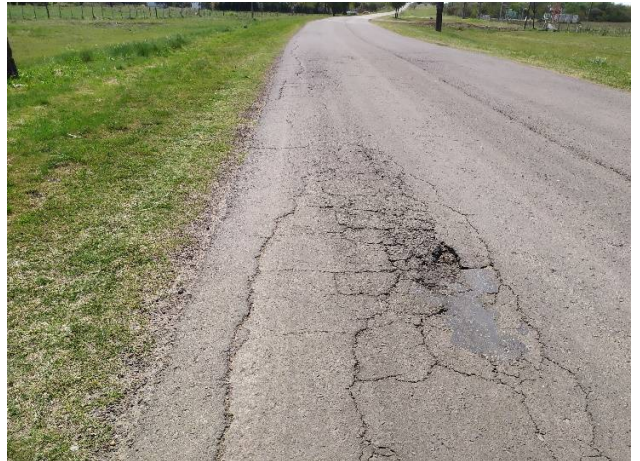
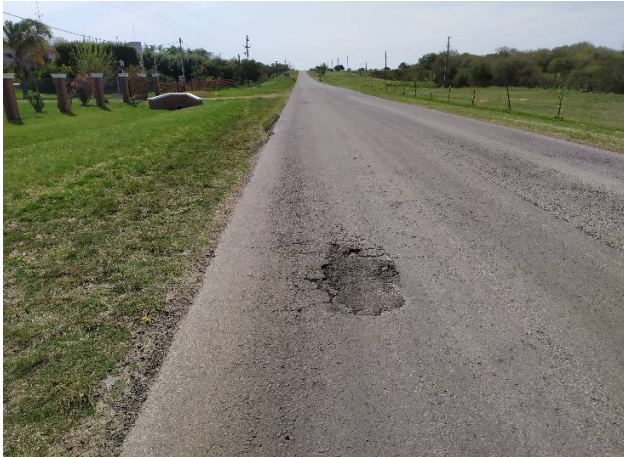
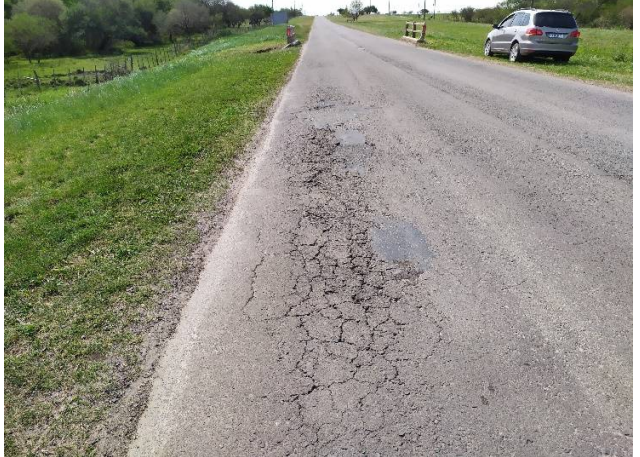
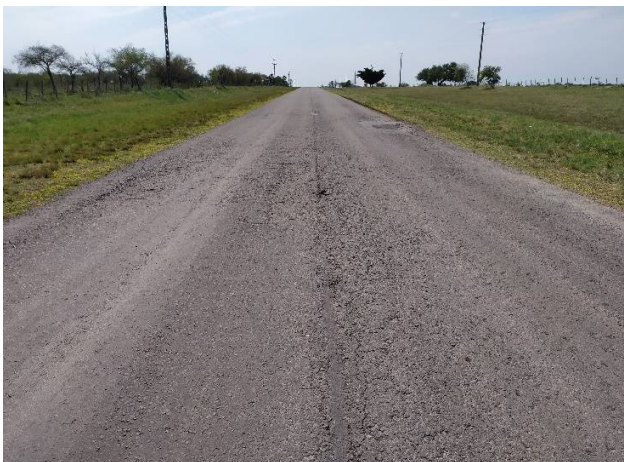
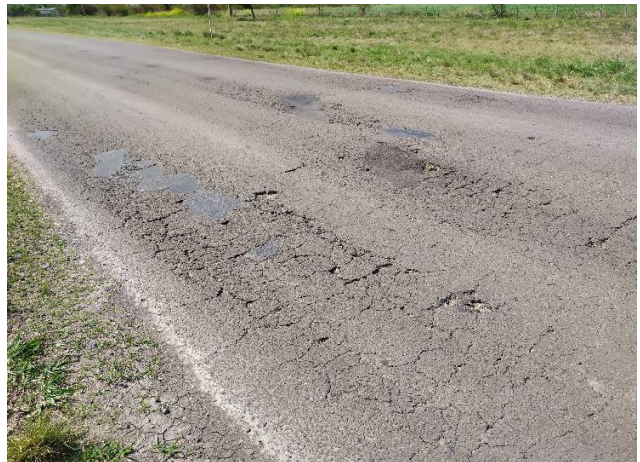
(ZONA DESDE ARCO HASTA KM 2 APROX.)

ESTADO DE LA CINTA ASFALTICA EN DISTINTOS SECTORES

SE DESTACAN LOS NUMEROSOS Y VARIADOS BACHES, LA FALTA DE DEMARCACIÓN Y DE SEÑALIZACIÓN VERTICAL.

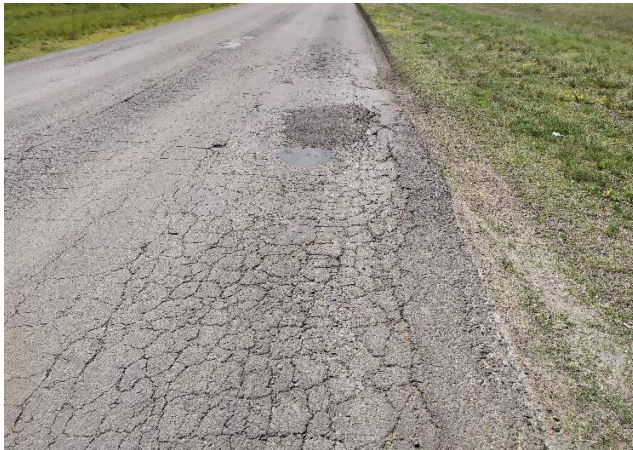
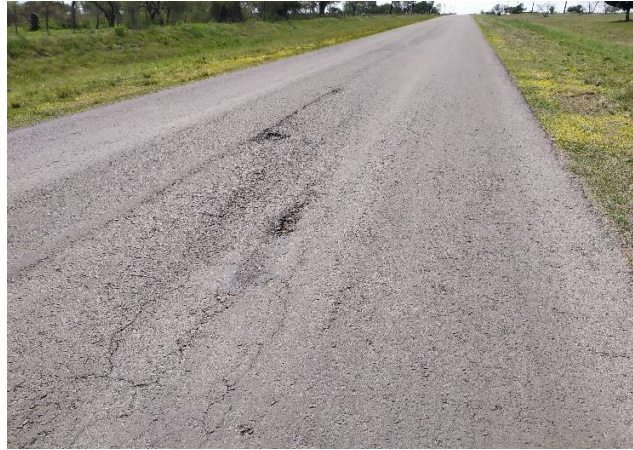
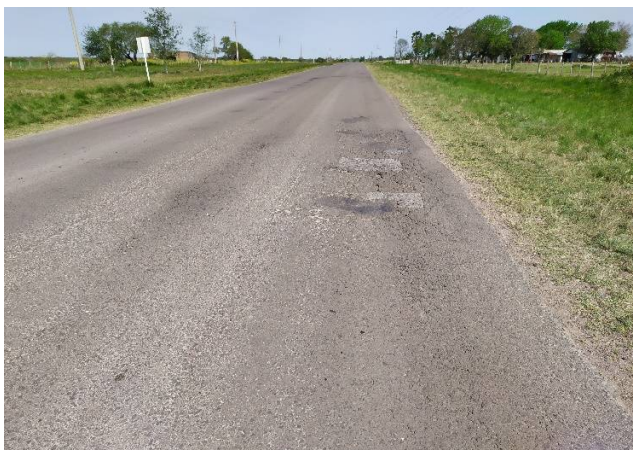
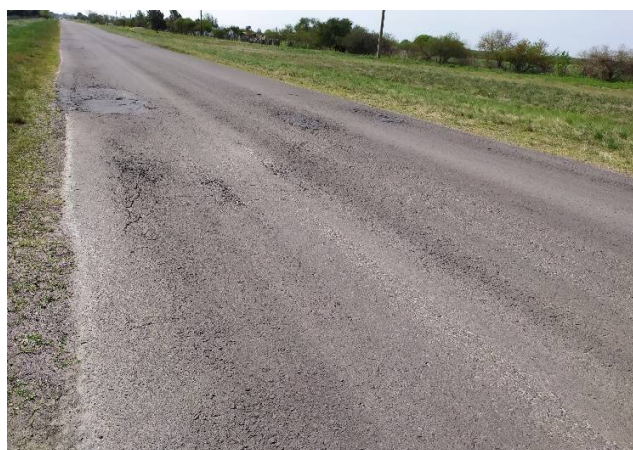
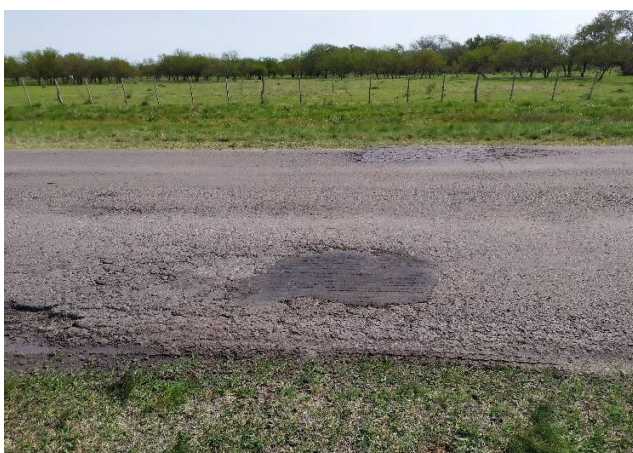
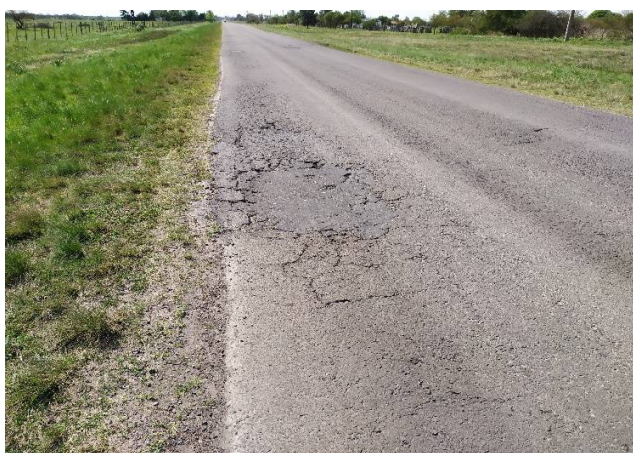
(ZONA DESDE KM 2 HASTA KM 4 APROX.)

ESTADO DE LA CINTA ASFALTICA EN DISTINTOS SECTORES

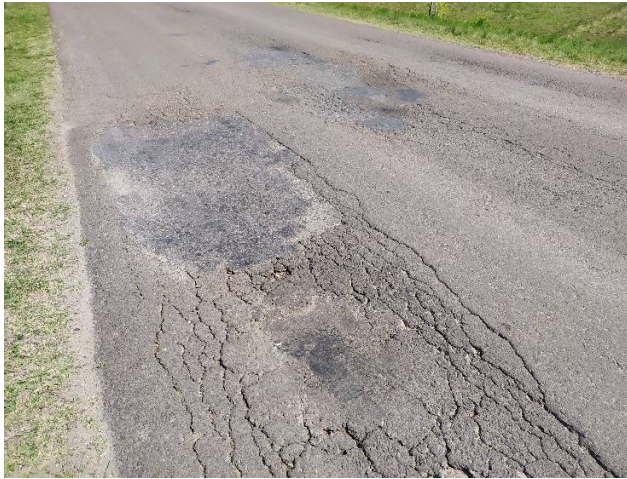
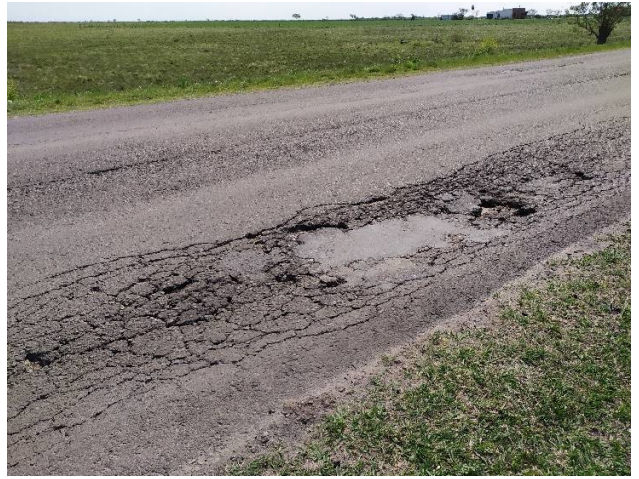
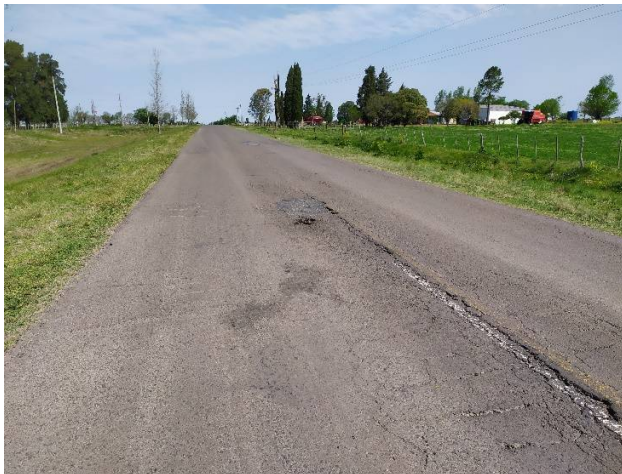
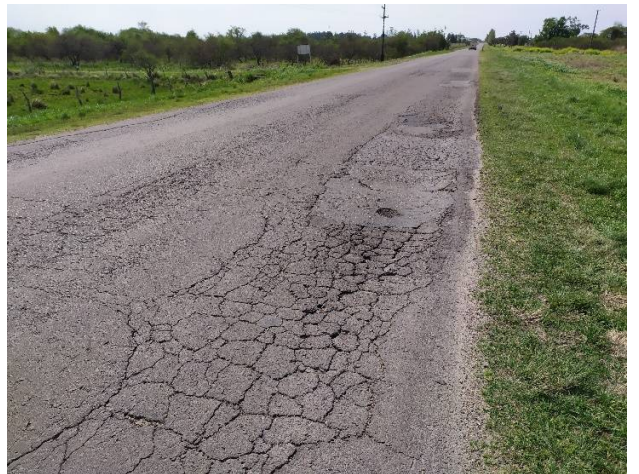
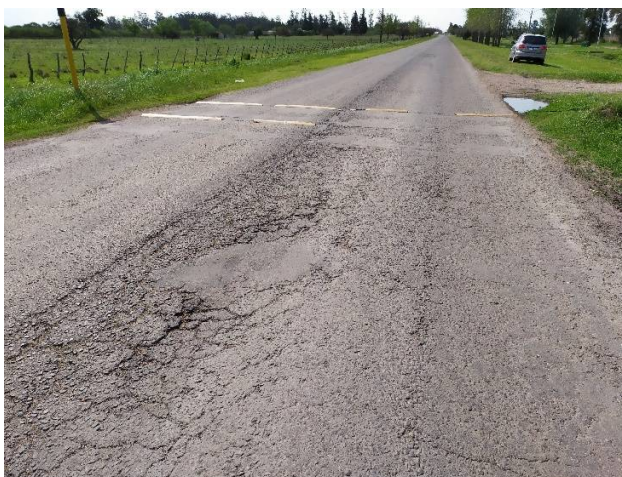
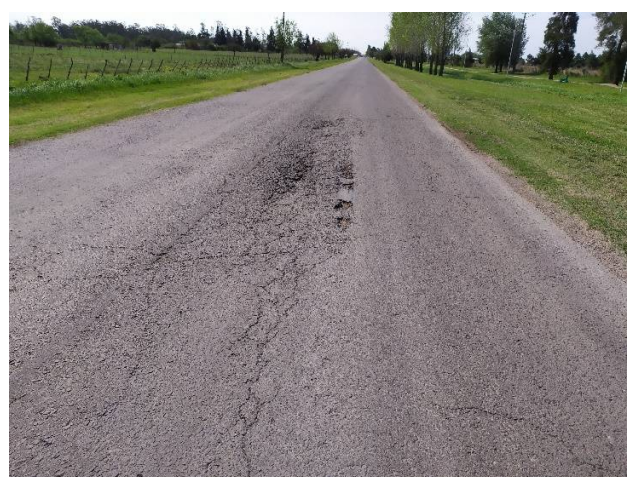
ESTADO DE LA CINTA ASFALTICA EN DISTINTOS SECTORES
(ZONA DESDE KM 4 HASTA INGRESO A PLANTA URBANA)
